## DAS DÄNISCHE FOLKETING - SANIERUNG DES KRONLEUCHTER

### **DAS DÄNISCHE FOLKETING, CHRISTIANSBORG, KOPENHAGEN**

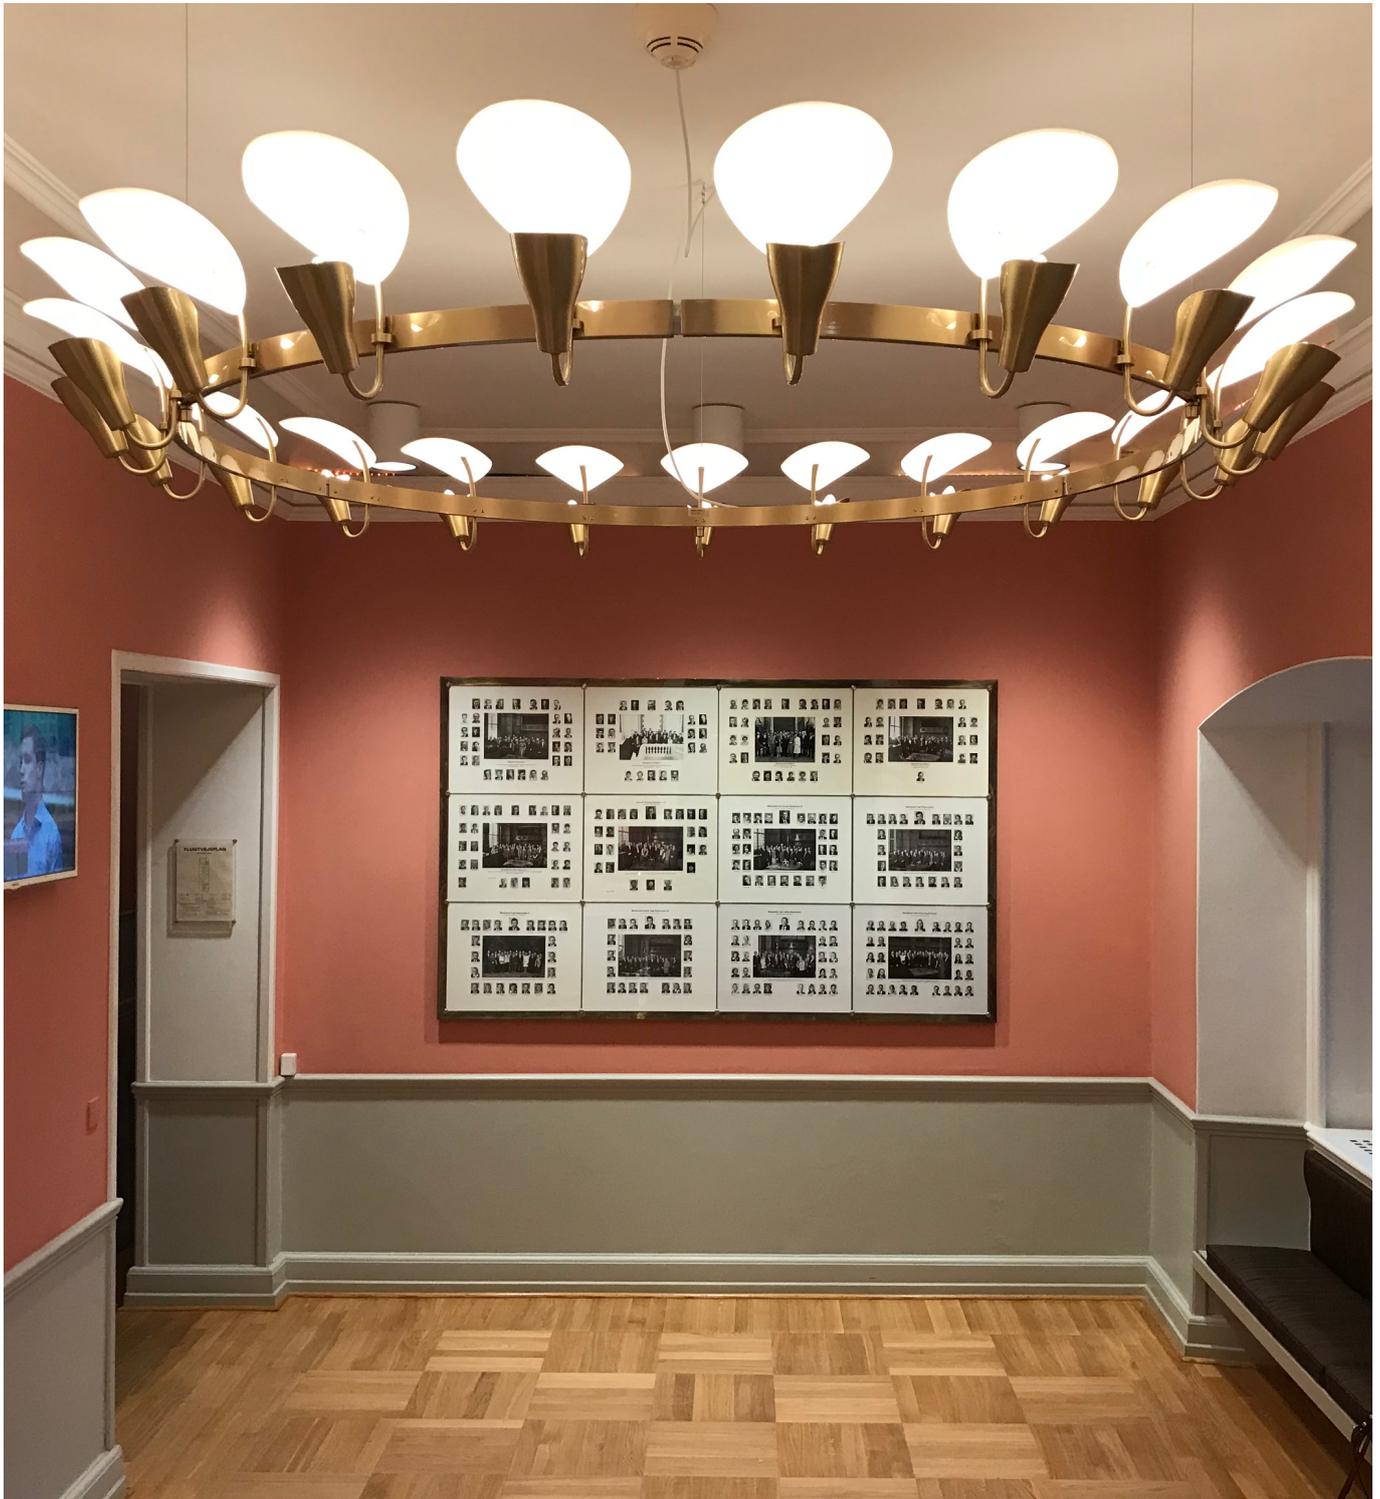
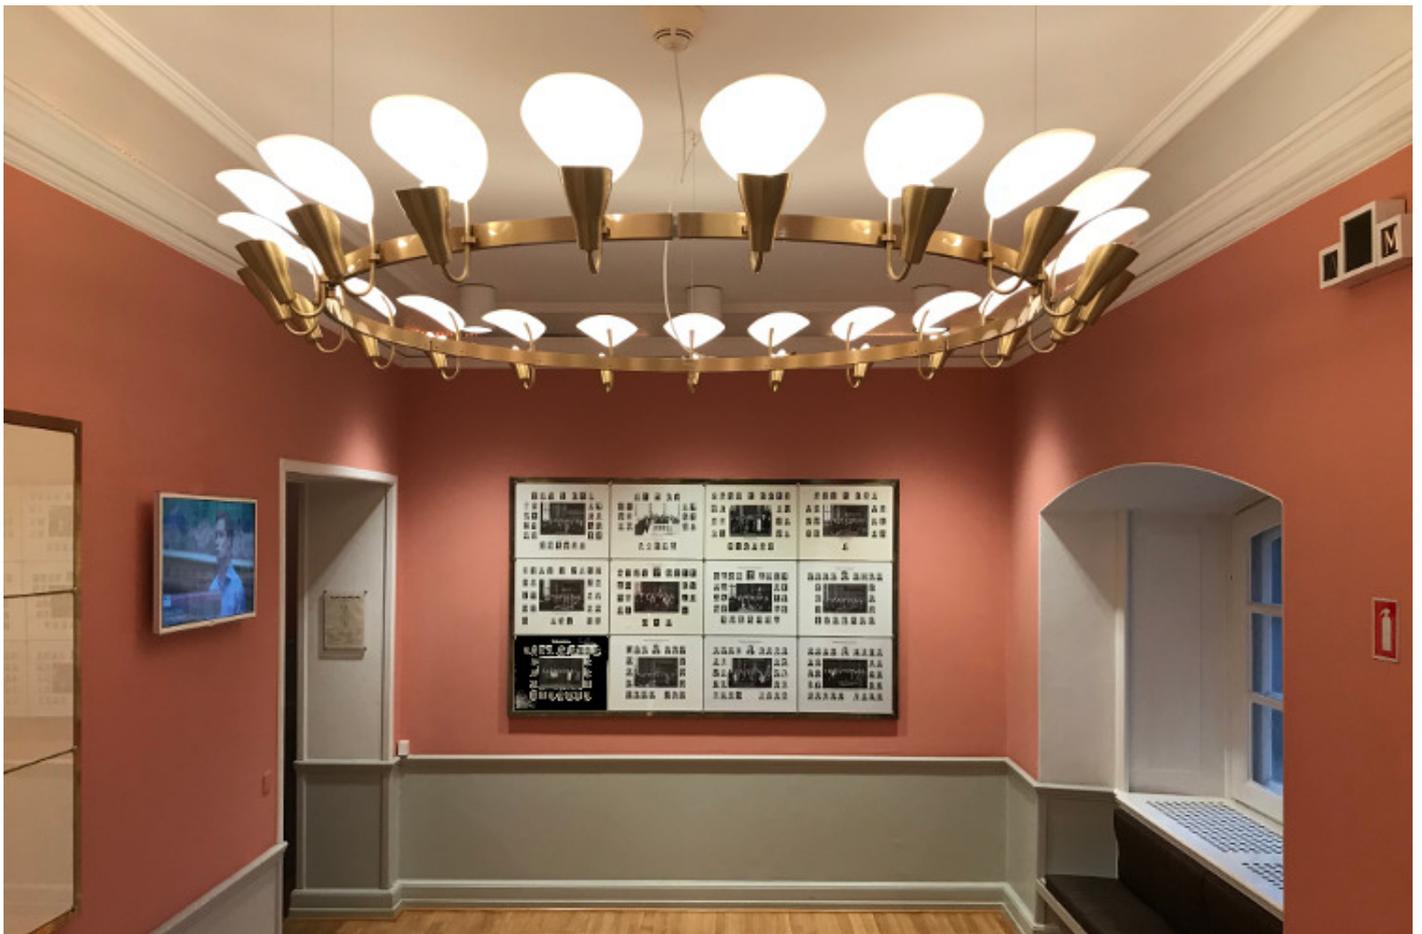
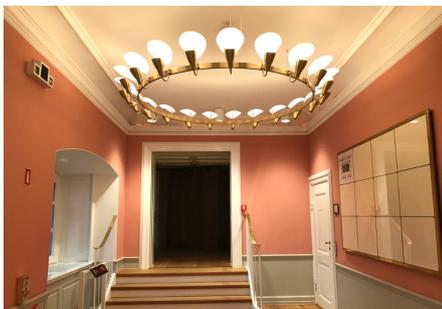
Im Zuge einer umfassenden Renovierung des dänischen Parlaments und der angrenzenden Räume hat Okholm Lighting zur Restaurierung und Optimierung der Beleuchtung beigetragen. Eines der herausragenden Projekte war die Sanierung eines großen und eindrucksvollen Kronleuchters.

Der Kronleuchter wurde sorgfältig demontiert und zur Werkstatt von Okholm Lighting in Tønder transportiert, wo er vollständig zerlegt und fachgerecht restauriert wurde. Alle sichtbaren Oberflächen wurden matt geschliffen und lackiert, während die Glasdiffusoren gründlich gereinigt wurden.

Um den aktuellen Vorschriften zu entsprechen, wurden sämtliche Leitungen und Fassungen erneuert. Nach der Restaurierung wurde der Kronleuchter zurück nach Christiansborg gebracht, wieder zusammengesetzt und an seinem ursprünglichen Platz montiert.

**Bemerkungen:** Die Renovierung umfasste: Demontage des Kronleuchters und Transport zu Okholm Lighting in Tønder Alle sichtbaren Oberflächen wurden matt geschliffen und mit Klarlack versiegelt Die Glasdiffusoren wurden gereinigt und aufbereitet Der Kronleuchter wurde elektrotechnisch modernisiert und mit neuen Leitungen sowie Fassungen ausgestattet, sodass er den aktuellen Vorschriften entspricht Rücktransport, Zusammenbau und Montage
